Ein neuer Hofplatz für Veranstaltungen des Landeskulturzentrums Salzau

*Kreis Plön, Fargau-Pratjau, Gut Salzau,
Hofplatz*

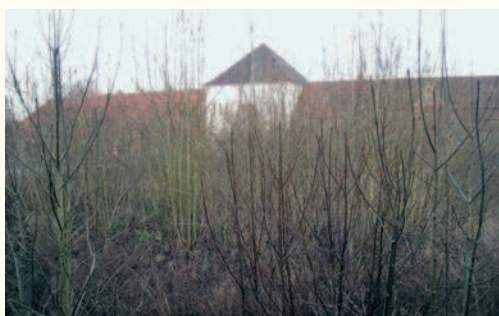
*Vorherzustand des Hofplatzes mit Blick auf das Torhaus
(Foto Holger Muhs).*

- Tieferlegen des Hofplanums auf das ursprünglichen Platzniveau (rd. 20–30 cm) mit Neugestaltung der Anschlüsse zum Haus; dabei kam das historische Pflaster unter den Bitumen- und abgestreuten Flächen wieder zum Vorschein, mit dem die Hauptachse neu verlegt wurde.

- Der Fahnenwald vor dem Herrenhaus, der Assoziationen von Autohaus bis Olympia weckte, verschwand zugunsten einer grünen Rasenfläche, die nun den Blick zum Herrenhaus in großzügiger Ruhe schweifen lässt.

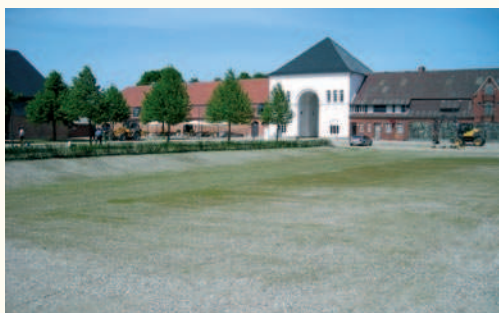
*Der Hofplatz nach der Wiederherstellung (Foto Holger
Muhs).*

- Ersatzanpflanzung verschwundener Hoflinden sowie der durch falsche Pflege verschnittenen, im Stammbereich durch Verletzungen und nachfolgend durch Brandkrustenpilz sterbenden Bäume.

- Der tiefer gelegene ehemalige Mistplatz wurde von dichtem Gehölzaufwuchs befreit und als Schotterrasenfläche hergerichtet, so dass die Fläche bei Veranstaltungen genutzt werden kann; die Randbereiche wurden als Böschungen geformt bzw. parallel zur ehemaligen Hühnerscheune mit einer Stützmauer aus Feldstein-Gabionen abgefangen.

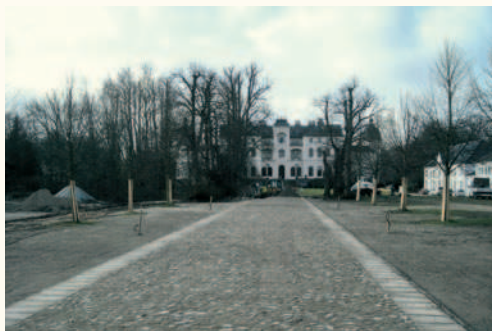
*Der Hofplatz mit Blick auf
das Herrenhaus (Foto Holger
Muhs).*
